Kanton Freiburg, Sektion Gewässer

## Instandstellungsarbeiten Lettiswilbach

### Aktennotiz

20.08.2024

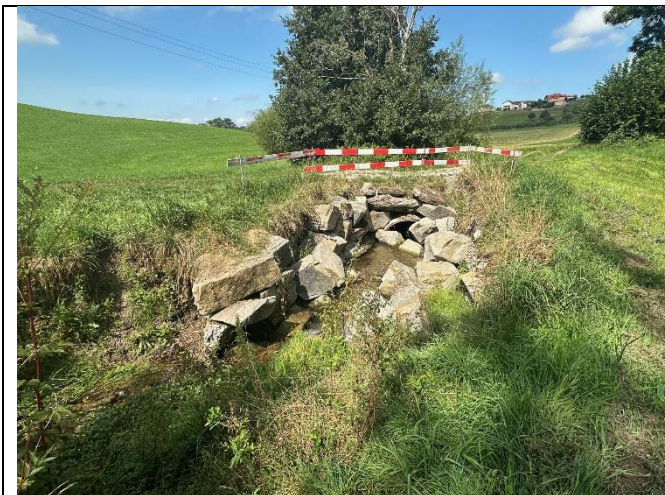
Längsverbau oberhalb Durchlass eingestürzt

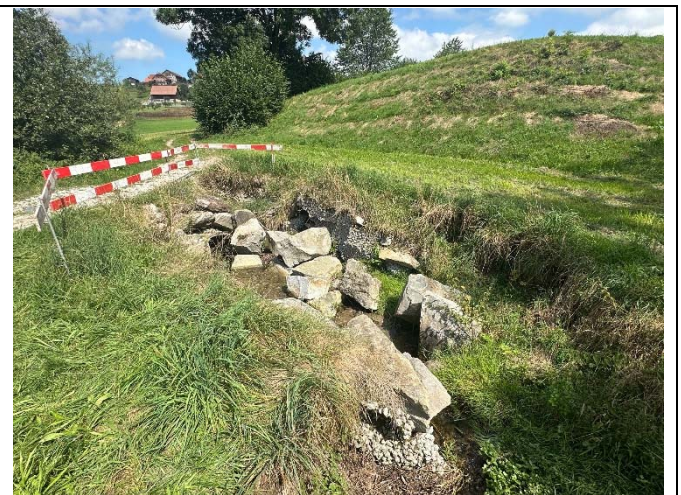
Längsverbau oberhalb Durchlass eingestürzt

<p><b>Ursache der Schäden</b></p> <ul style="list-style-type: none"> <li>– So wird die Situation vor Ort eingeschätzt: <ul style="list-style-type: none"> <li>• unzureichende Fundierung des Längsverbaus (Blocksteine), dadurch Einsturz bei Hochwasser</li> <li>• maximale Kolktiefe wurde nicht berücksichtigt</li> <li>• Gerinne durch Längsverbau zu stark eingeeengt</li> </ul> </li> </ul>			
<p><b>Sanierungsvorschlag gemäss Besprechung vor Ort</b></p> <ul style="list-style-type: none"> <li>– Der Ein- und Auslaufkopf des Durchlasses ist neu zu gestalten und eine furtähnliche Situation zu erstellen, damit das Wasser im Überlastfall schadlos abgeleitet werden kann.</li> <li>– Zur Sicherung der landwirtschaftlichen Nutzung (Zufahrt) soll das rechte Ufer auf ca. 11 m mit Blocksteinen (rote Linie) verbaut werden.</li> <li>– Die linke Uferböschung (grüne Linie) soll auf einer Länge von ca. 55 m im Verhältnis 2:3 abgefacht und der Böschungsfuss mit Lebendfaschinen gegen Erosion gesichert werden.</li> <li>– Oberhalb des Durchlasses ist ein Holzrechen zu erstellen, um einer möglichen Verklauung vorzubeugen.</li> <li>– Das Bauwerk soll auf ein HQ10 dimensioniert werden.</li> <li>– Im Anschluss an die gemeinsame Begehung wurde bei der Untersuchung des Durchlasses festgestellt, dass die Stützmauern unterhalb des Durchlasses nicht fundiert sind und es im Durchlass selbst zu Tiefenerosion gekommen ist. Um dem entgegenzuwirken, wird vorgeschlagen, unterhalb des Durchlasses einen Sohlenfixpunkt (Blockriegel) einzubauen, um die Tiefenerosion zu unterbinden und die Stützmauern zu stabilisieren.</li> </ul>	RR	Sept. 24

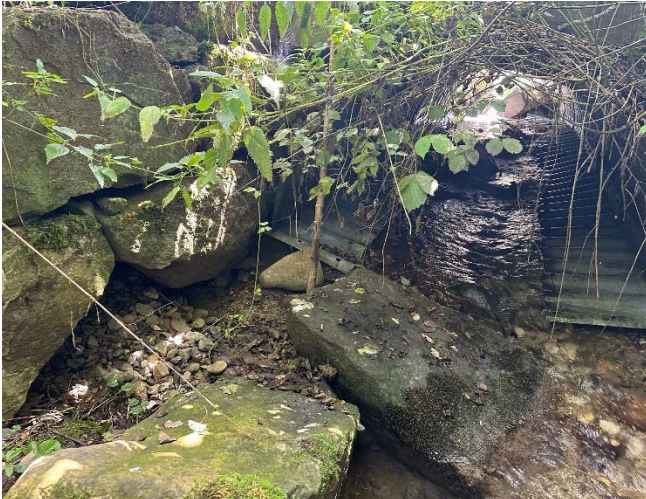
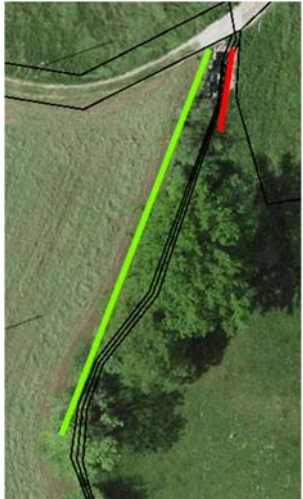
Fehlende Fundation bei Stützmauer und Tiefenerosion	Situation geplante Massnahmen
<p><b>Position Sektion Landwirtschaft</b></p> <ul style="list-style-type: none"> <li>– Die Verbauung des Gerinnes ist nicht beitragsberechtigt.</li> <li>– Sollten Massnahmen am Weg notwendig werden, ist noch abzuklären, ob diese in ein laufendes Dossier integriert werden können und dann beitragsberechtigt sind.</li> <li>– Der Oberflächenwasserabfluss ist gegebenenfalls so abzuleiten, dass der Bewirtschaftungsweg vor Erosion geschützt wird.</li> </ul>			
<p><b>Position Sektion Gewässer</b></p> <ul style="list-style-type: none"> <li>– Die Instandsetzung des bestehenden Durchlasses kann im Rahmen des Gewässerunterhalts erfolgen und bedarf keiner öffentlichen Auflage. Eine interne Ämterkonsultation ist ausreichend.</li> </ul>			
<p><b>Sofortmassnahmen</b></p> <ul style="list-style-type: none"> <li>– Um die Verklauungsgefahr beim nächsten Starkregenereignis zu verringern, sind die Blöcke unmittelbar vor dem Einlauf des Durchlasses zu entfernen.</li> <li>– Vor der Durchführung dieser Massnahmen ist der Wildhüter über die Arbeiten zu informieren.</li> </ul>	YJ	sofort
